Filter-Holzwolle für Durchfluss im Gletscher

Der Gletschensee Faverges auf der Plaine Morte wurde mit einem künstlichen Eiskanal entwässert. Um den Abfluss auch im Folgejahr zu gewährleisten, wurden Holzwollerollen im Kanal eingelegt. Erste Messungen und Untersuchungen lassen vermuten, dass die Pionierlösung funktionieren könnte.

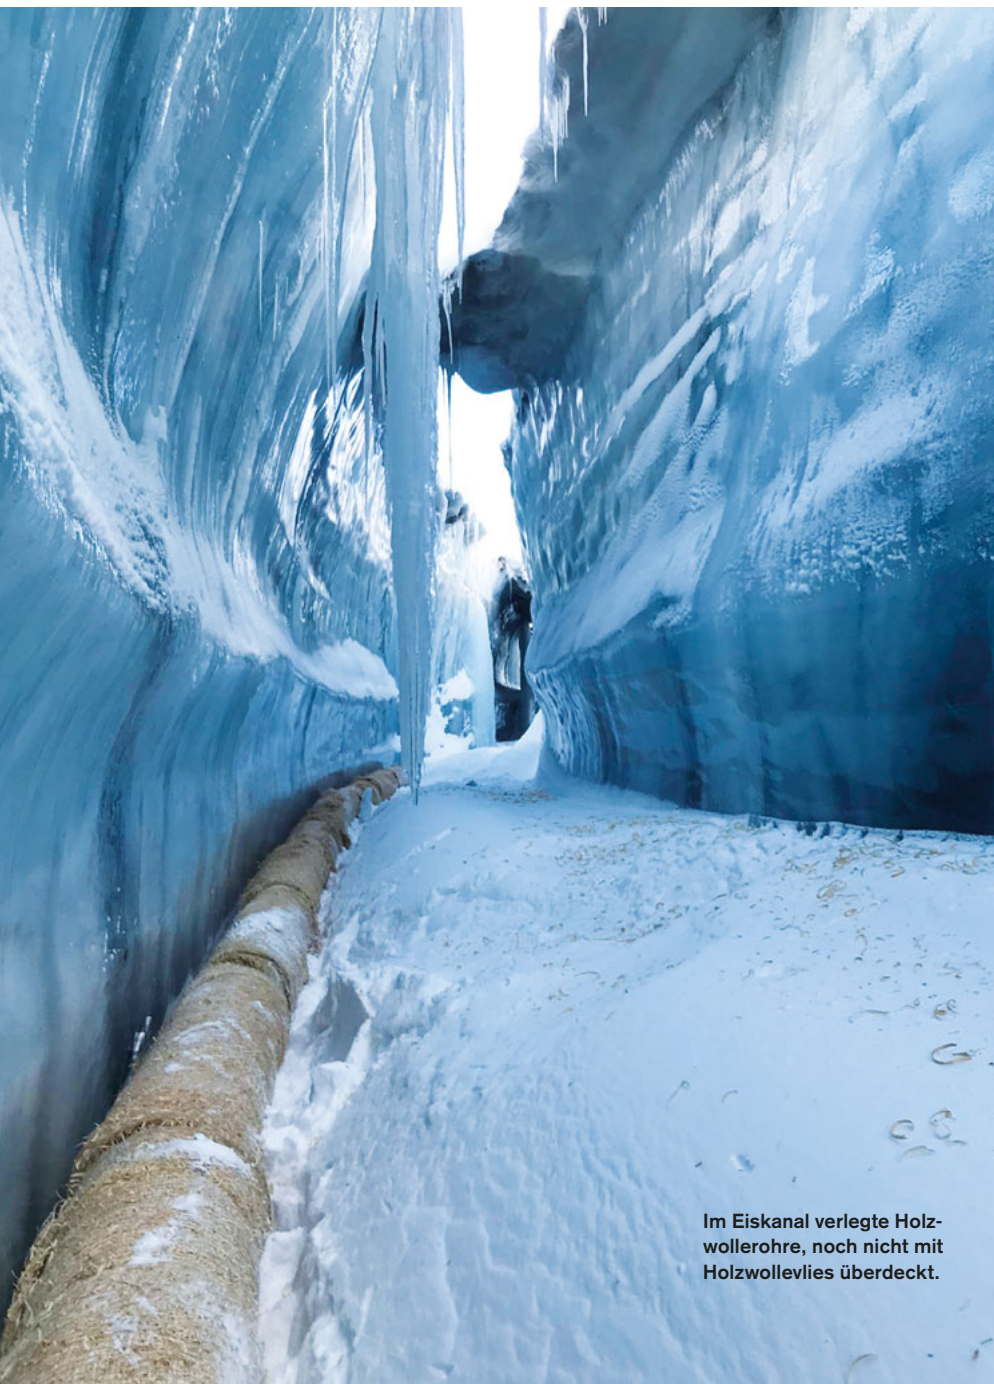
Im Eiskanal verlegte Holzwollerohre, noch nicht mit Holzwollevlies überdeckt.

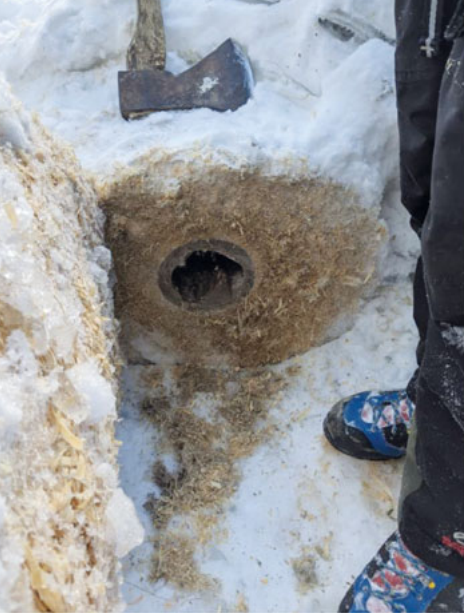
Geöffnete Rolle beim Kontrollgang.

Ein Augenschein vor Ort hat allerdings aufgezeigt, dass die Befürchtungen unbegründet waren. Die Holzwoollerollen waren zwar teilweise im Wasser und entsprechend mit einer 20 Zentimeter dicken Eisschicht bedeckt. Eine aufgeschnittene Rolle zeigte aber trotzdem ein intaktes Kartonrohr. Nur die äussersten Schichten der Rolle waren vereist, diejenigen im Zentrum hingegen nicht. Des Weiteren belegte ein Feldtest, dass die Durchlässigkeit nach wie vor gegeben war. Vielerorts waren die Rollen lediglich von Schnee bedeckt und nicht gefroren.

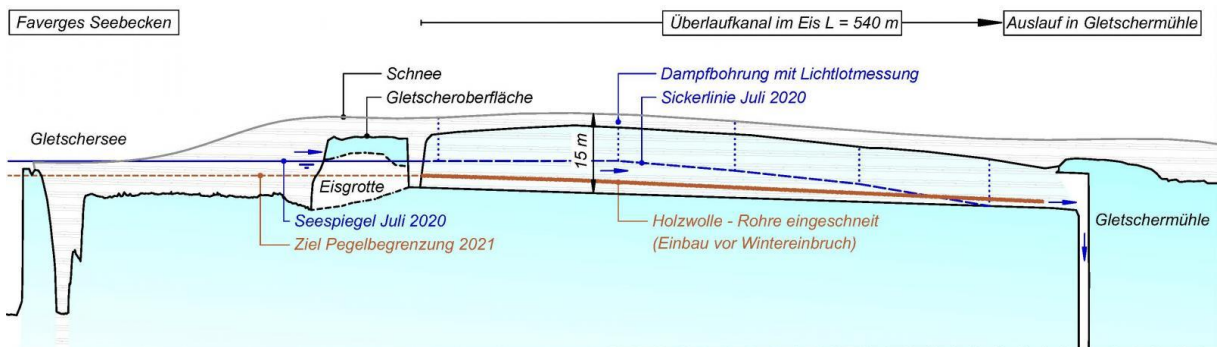
Zuerst wurde im Frühjahr 2020 die Wasserpiegellage im Kanal durch Heissdampfbohrungen und Lichtlotmessungen eruiert. Es zeigte sich, dass der Abfluss im schneeverfüllten, bis 15 Meter tiefen Eiskanal viel geringer war als angenommen, da einerseits im Kanal Temperaturen von etwa null Grad Celsius herrschten und somit der Tauprozess weniger stark einsetzte, als erwartet. Andererseits war das seitliche Einzugsgebiet des künstlichen Kanals an der Gletscheroberfläche zu klein, um grössere Schmelzwasseransammlungen in den Kanal zu führen. Die Durchsickerungsgeschwindigkeit des Wassers durch den Schnee im Eiskanal war denn auch zu gering.

Abbildung 2: Ausschnitt Längsprofil mit Sickerlinie im Juli 2020 im schneegefüllten Eiskanal.
